Zurück aus der Zukunft

Neuwagen-Rostschutz
für Klassiker

Ein absolut lückenloser Rostschutz, der die Karosserie wie eine zweite Haut überzieht – bis in die hinterste Ecke des engsten Hohlraums –, davon träumen fast alle Oldtimerfreunde. Dieser Traum kann jetzt Realität werden. Das Zauberwort heißt KTL – eine Technologie, die sonst nur bei Neuwagen zum Einsatz kommt.

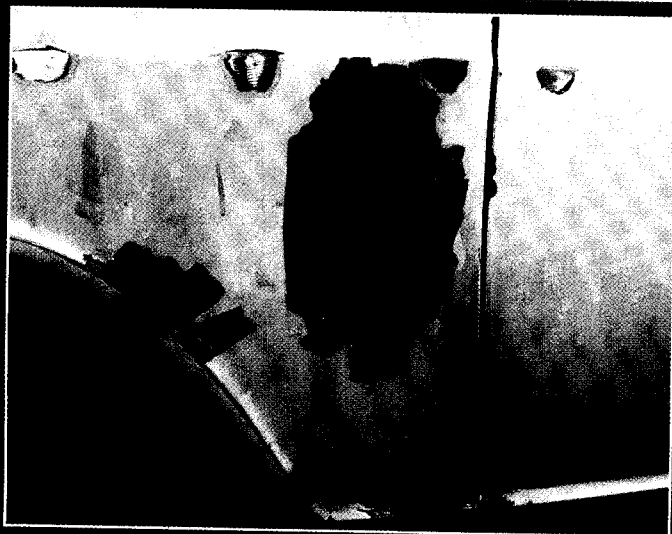
Sah schlimmer aus, als es war: Die rostbedingten Schweißarbeiten hielten sich in erfreulich engen Grenzen und waren schnell erledigt

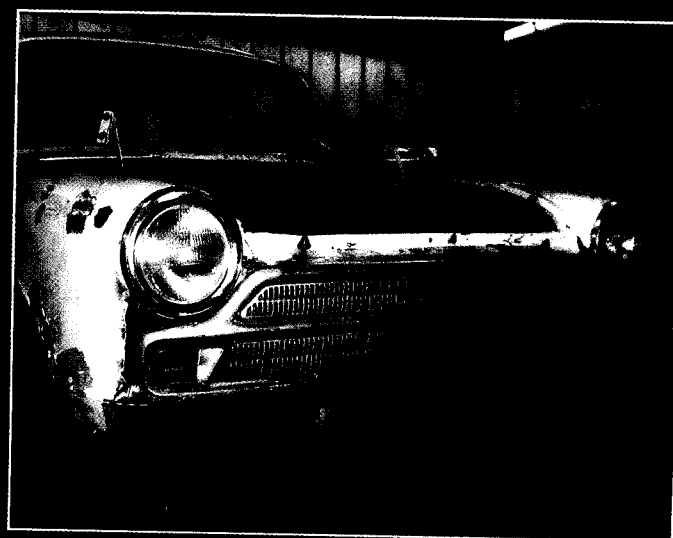
Die beschädigte Frontschürze gab es in England als Reparaturblech. Joachim Ohlinger musste sie nur noch passgenau einsetzen

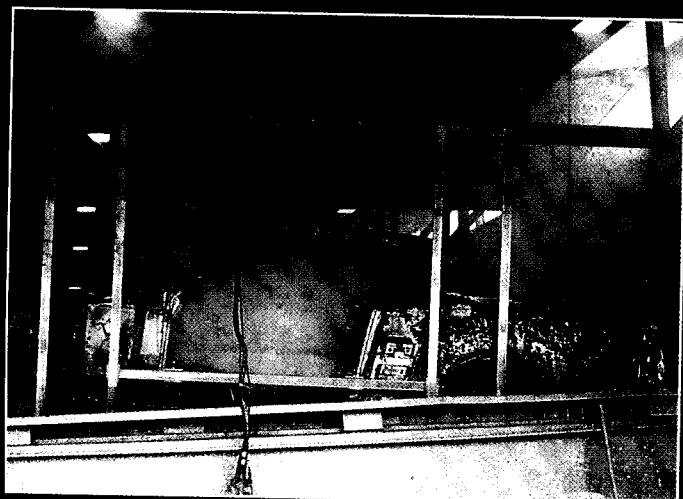
Nein, das ist nicht der Cortina, aber selbst größere Fahrzeuge wie dieser Mustang passen problemlos ins Entlaugungsbad, wo sie 72 Stunden bleiben

Dazu wird die Karosserie an einem Grundrahmen montiert und kopfüber in das Tauchbad abgelassen. Das hat den Vorteil, dass am Dach keine Lufteinschlüsse entstehen. Türen und Hauben werden in einem zweiten Becken behandelt. Nach Ablauf der Tauchzeit von bis zu 72 Stunden sind Lacke, Spachtel und Kleber, ebenso gelöst wie Polyester. Nicht ganz

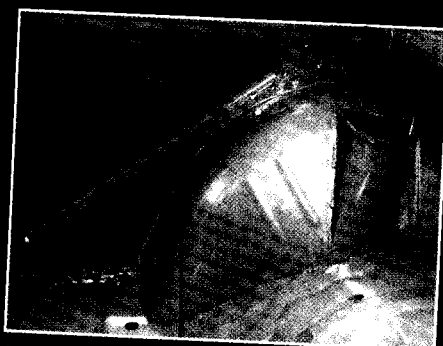
Hinter das Radhaus dringt kaum eine Lackierung richtig vor, jetzt ist der Bereich gut geschützt

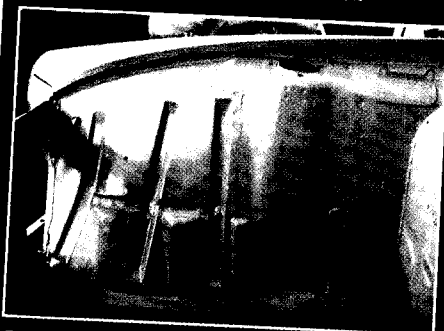
Die Grundierung sollte nicht mehr angeschliffen werden, sonst schaut schnell das Blech durch

hauchdünne Grundierung sollte deshalb möglichst nicht angeschliffen werden. Das Verfahren ist übrigens auch für Aluminiumkorrosionen geeignet.
